Bilaga 8 - Systembeskrivning för Canada LSS

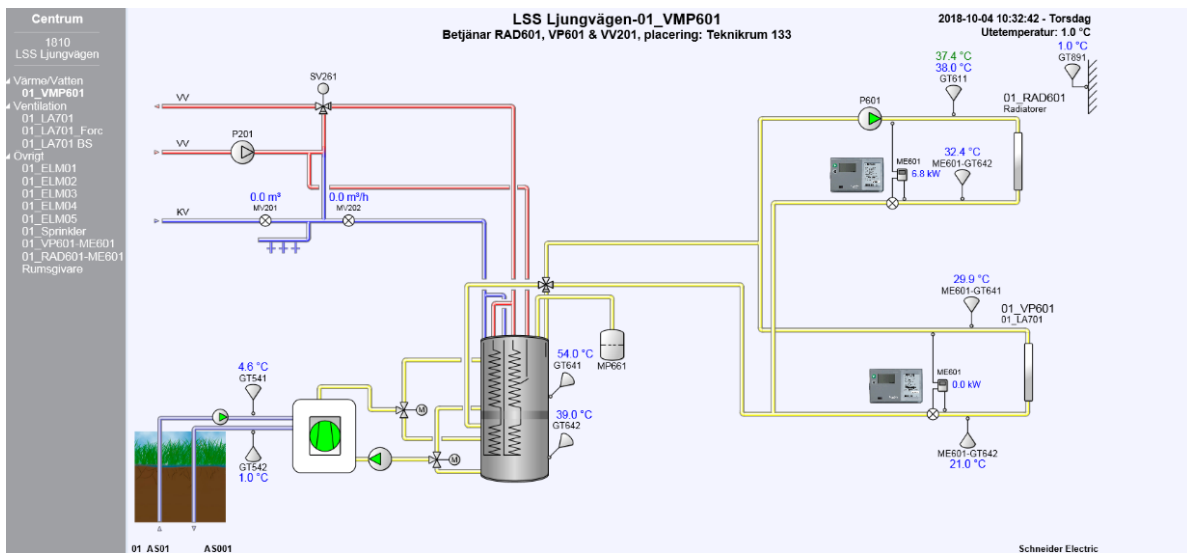
Bilden ovan visar en driftsbild på värmekretsen samt borrhålet till 17 kW värmepumpen.

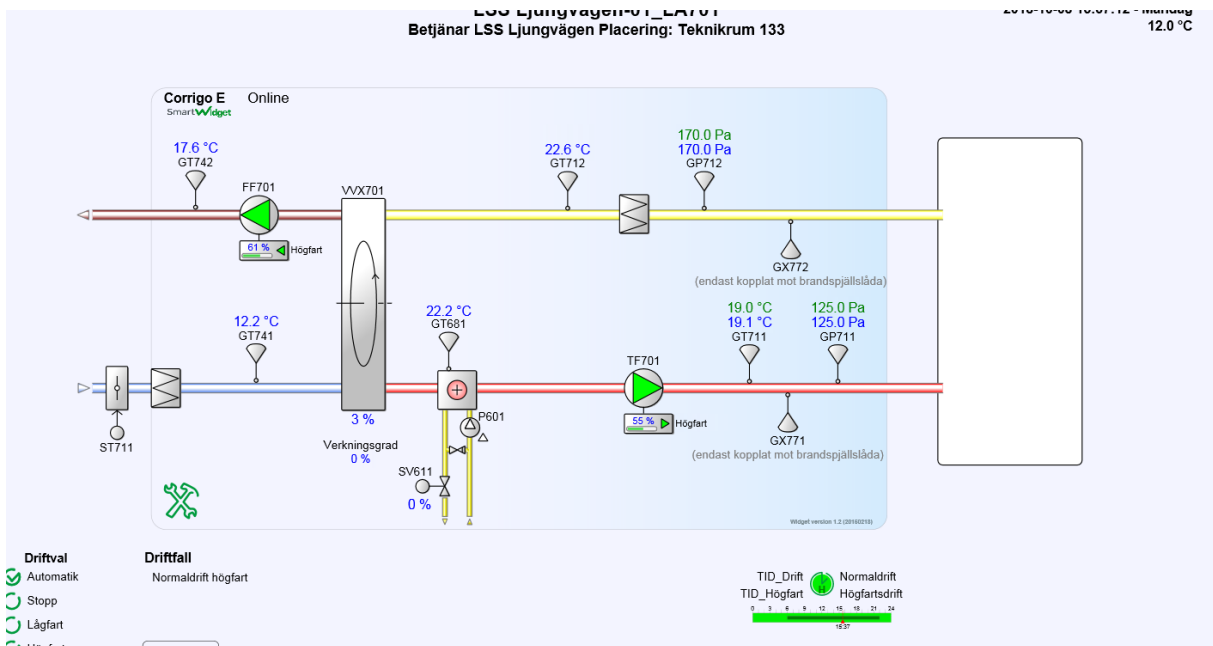
Bilden ovan visardriftbild på ventilation Canada LSS

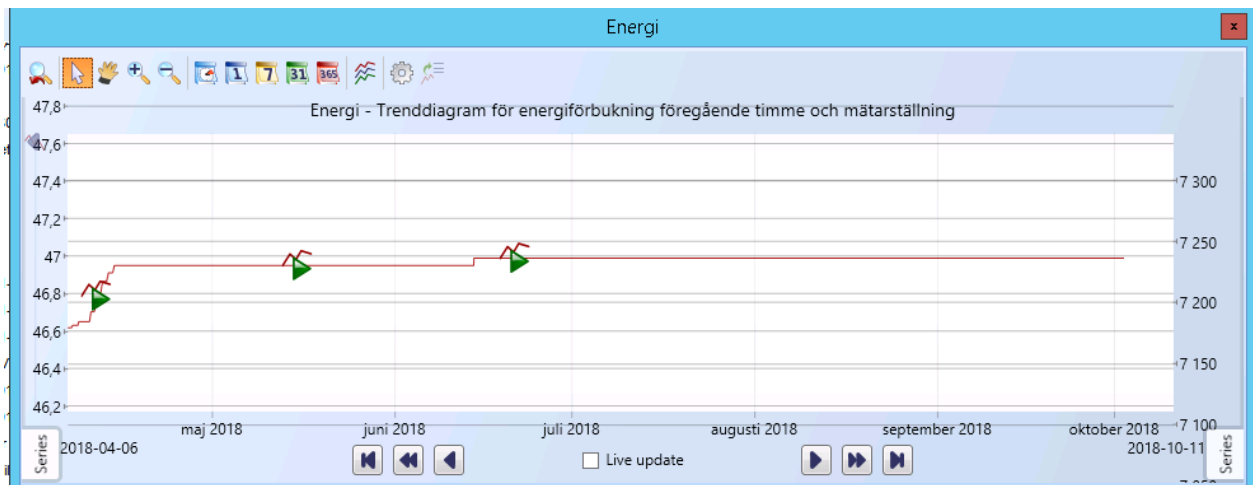
Bilden nedan visar energidata i systemet för Maj-September. Ventilations aggregatet LA701 har inte dragit någon fjärrvärme sen mitten april i princip (går dygnet runt)

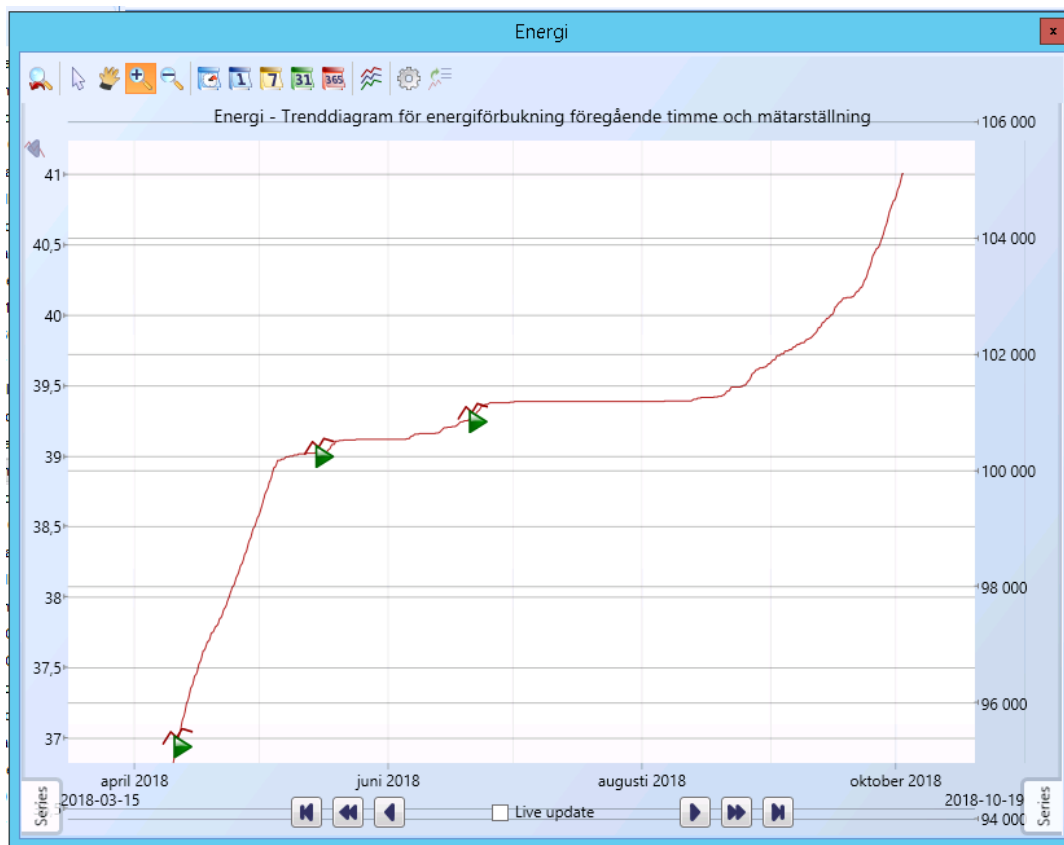
RAD601 Radiatorerna har mellan 15 april till 1 oktober har dragit 8230kwh

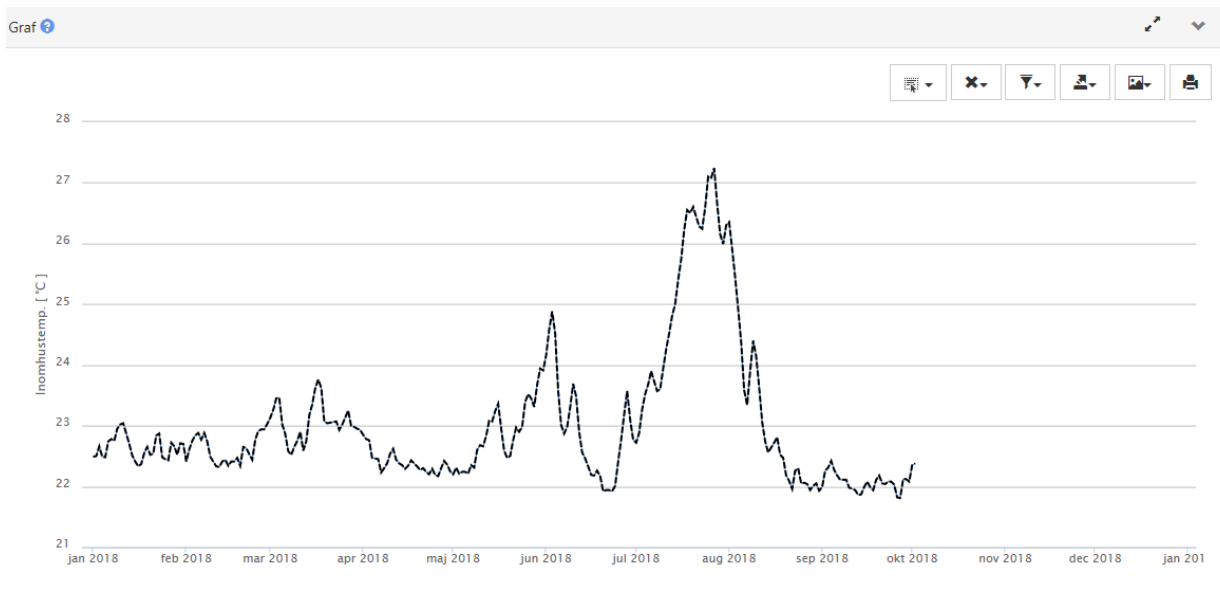
Som det ser ut i curves så har tempen legat över 23 Juli-augusti.
